**BEA**ri  
Risques industriels

# RAPPORT D'ACTIVITÉ 2023

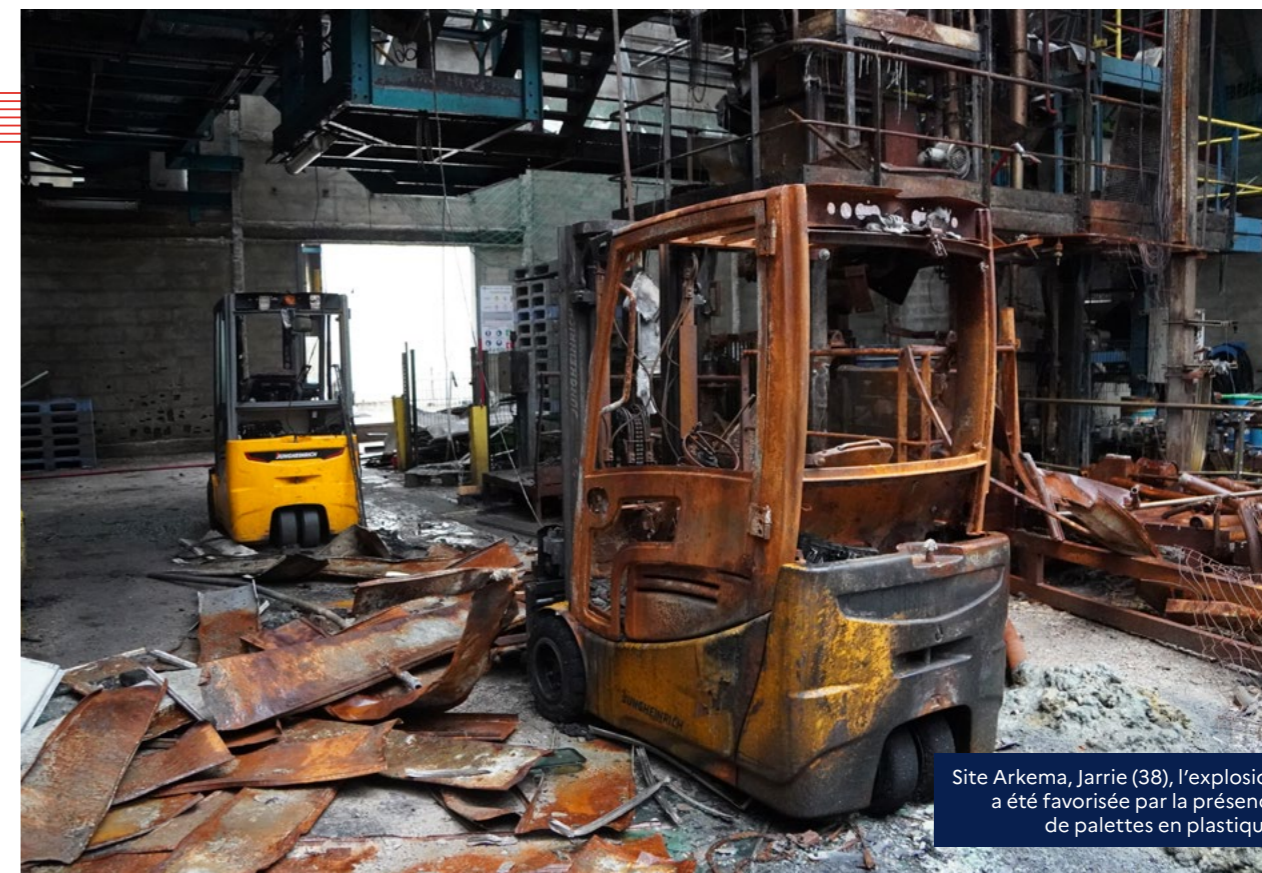
Site Arkema, Jarrie (38), l'explosion a été favorisée par la présence de palettes en plastique.

Dans le cadre de l'enquête ouverte chez Arkema, le déclenchement manuel d'un système d'extinction de type déluge a été un facteur contributif à la propagation de l'incendie et de l'explosion du chlorate de sodium. Le BEA-RI a recommandé de recourir à un déclenchement automatique, sauf contrainte ou impossibilité technique.

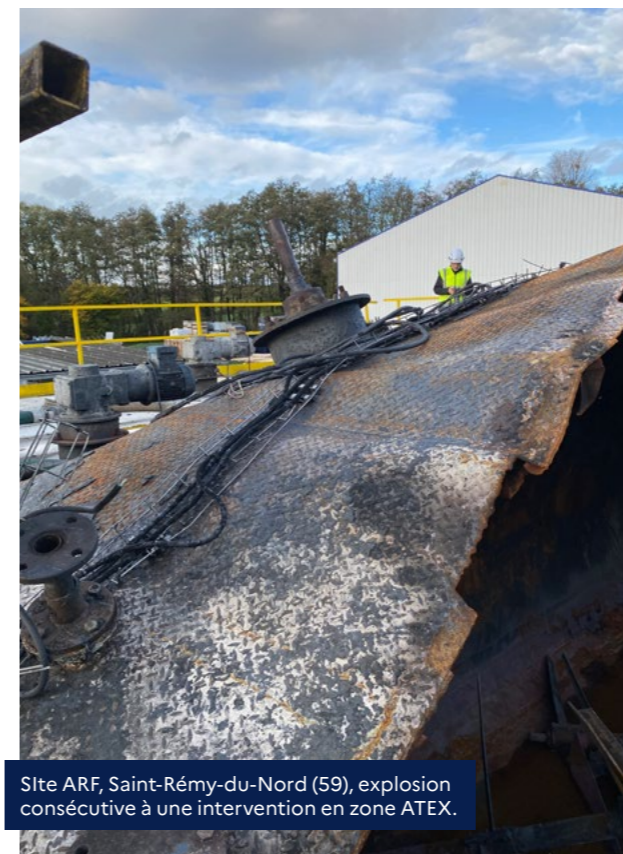
Site ARF, Saint-Rémy-du-Nord (59), explosion consécutive à une intervention en zone ATEX.

Les interventions pour travaux doivent être encadrées par des documents de prévention tels que le document de prévention du risque d'explosion, comme cela a pu faire défaut dans le cas de l'explosion d'une cuve de solvants sur le site Arf.

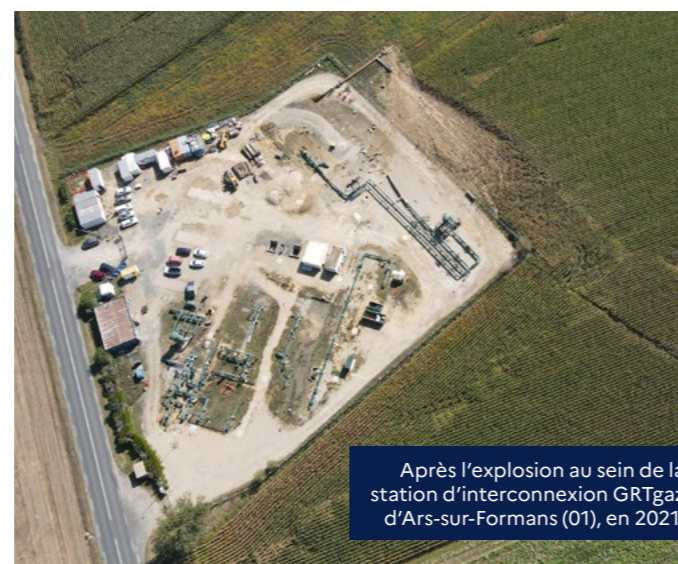
Après l'explosion au sein de la station d'interconnexion GRTgaz d'Ars-sur-Formans (01), en 2021.

que la phase d'exploitation à proprement parler (mise hors gaz et mise en gaz d'une canalisation, montée en charge d'un équipement sous pression, démarrage d'une production, purge d'une tuyauterie de substances dangereuses...). Par exemple, l'accident d'Ars-sur-Formans en 2021 est survenu lors d'une opération de mise en gaz d'une canalisation de transport. Cette opération, qui consiste à chasser l'air par du gaz, nécessite temporairement de passer par une phase où le mélange air/gaz présent dans la canalisation se situe dans la plage d'inflammabilité du gaz concerné. Cette situation est généralement maîtrisée, sauf le jour où des conditions particulières conduisent à l'accident.

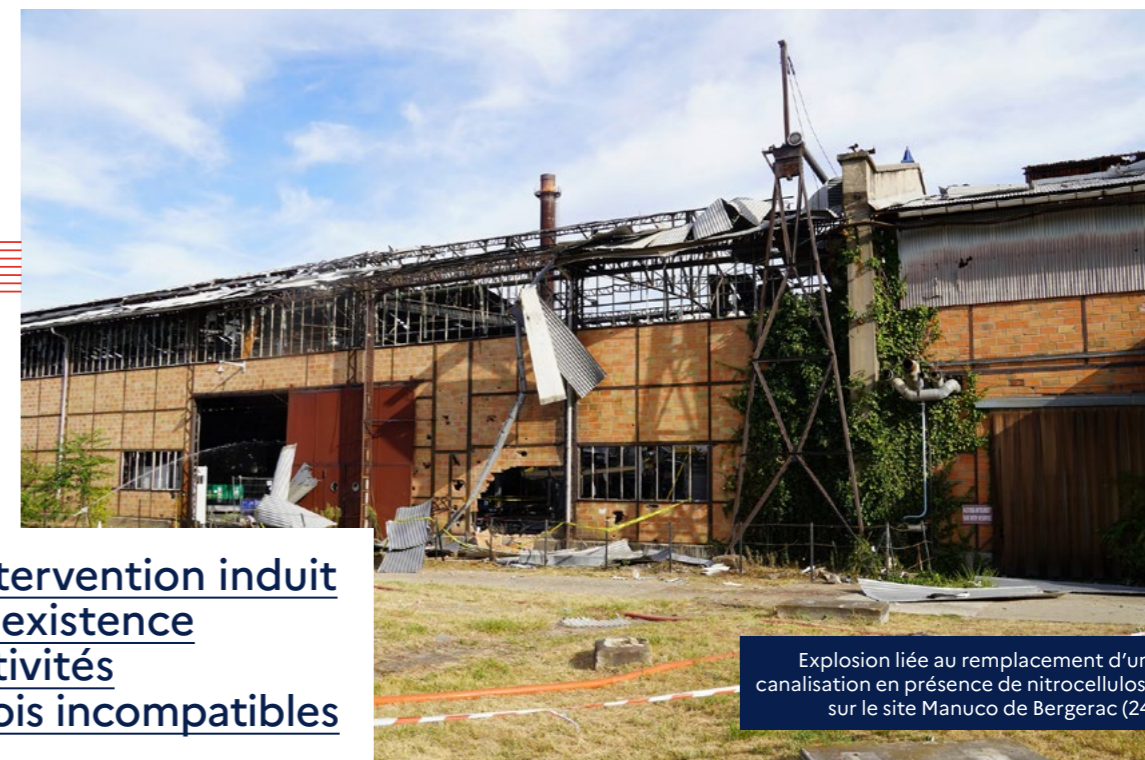
Explosion liée au remplacement d'une canalisation en présence de nitrocellulose, sur le site Manuco de Bergerac (24).

Une opération de maintenance mal exécutée peut être à l'origine d'une défaillance ou d'un mauvais fonctionnement. Il est donc important de définir le périmètre et le contenu de la commande attendue et de contrôler sa bonne exécution. Dans le cas de la fuite survenue au sein de la raffinerie de Donges en 2022 (rapport n° 2023-008), la fuite a été causée par la défaillance mécanique d'un agitateur qui, à l'occasion d'une opération d'entretien, avait été remonté à l'inverse de son sens de fonctionnement, ce qui a provoqué son usure puis sa défaillance. Dans le cas de l'accident qui a concerné l'entreprise Manuco en 2021 (rapport d'enquête n°2021-008),

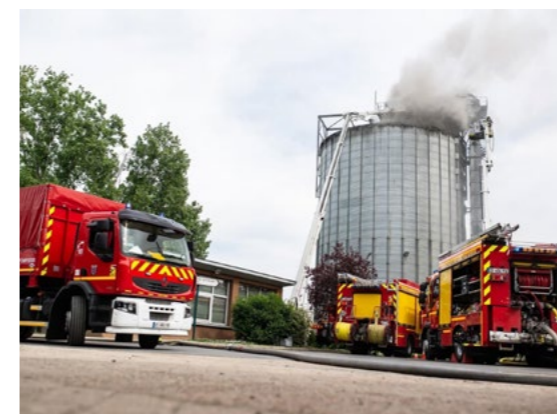
### INCENDIE D'UN SILO DE STOCKAGE DE BOIS Cenergy – Saint-Ouen-l'Aumône (95)

Le jeudi 28 avril 2022 vers 13 h 30, un incendie se déclare dans un silo à bois d'une capacité de 4000 m<sup>3</sup>. L'installation est une chaufferie urbaine qui assure l'alimentation d'un réseau de chaleur.

Un départ de feu est constaté au niveau de la bande élévatrice accolée au silo, qui permet la manutention de la biomasse entre le quai de déchargement et la partie haute du silo. L'équipement était en fonctionnement au moment de l'incendie, alors que le reste du site était à l'arrêt. Le BEA-RI a émis des enseignements de sécurité ainsi que des recommandations auprès de l'exploitant et de l'administration.

Ce retour d'expérience met également l'accent sur l'**entretien nécessaire des équipements importants pour la sécurité**. Dans le cas de l'accident Cenergy, la colonne sèche et la vanne de fermeture de la rétention incendie n'étaient plus fonctionnelles. Cela a retardé l'intervention des secours et généré une pollution. Dans le cas de la fuite survenue chez TotalEnergies à Donges, l'exécution et le manque de contrôle des travaux de

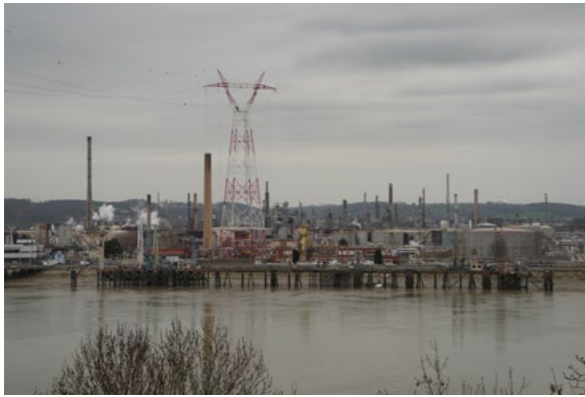
## RUPTURE D'ALIMENTATION ÉLECTRIQUE Esso Raffinage – Port-Jérôme-sur-Seine (76)

Le 9 mars 2022, l'unité chargée de l'approvisionnement en utilités de la raffinerie prépare une intervention de maintenance programmée sur la liaison électrique L1, l'une des deux liaisons d'alimentation électrique de la sous-station 14.

À 0 h 59, le 10 mars, un défaut sur l'un des câbles de la liaison L2 provoque l'arrêt de l'alimentation électrique de la sous-station, puis l'arrêt de la distillation sous vide et de l'unité de production de froid. Par répercussion, ceci entraîne l'émission d'un panache de vapeur et de produits de distillation pendant le temps nécessaire à la remise en route de l'alimentation. L'accident ne fera aucune victime et les conséquences environnementales de l'accident resteront limitées.

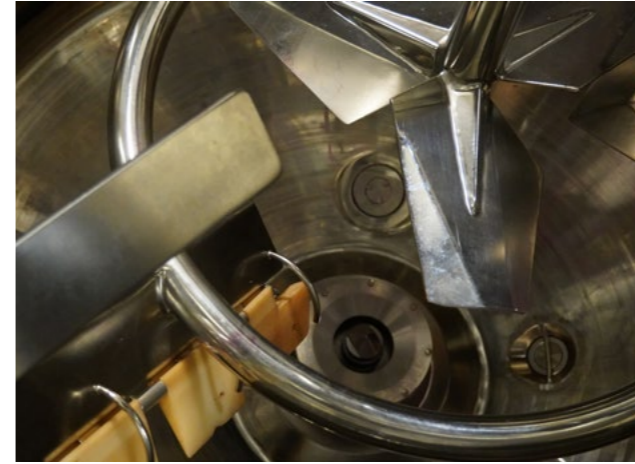
## RÉACTION EXOTHERMIQUE ACCIDENTELLE Chanel – Compiègne (60)

Le 6 janvier 2023, des opérations de nettoyage sont en cours sur une unité de mélange et de malaxage servant à la fabrication de produits cosmétiques. Rapidement après l'introduction des produits de nettoyage dans l'unité, un emballement thermique se produit dans la cuve ainsi qu'une élévation brutale de la pression. Le dégagement par la soupape d'un mélange de gaz et d'aérosol générant des picotements dans la gorge et les yeux entraîne l'évacuation des personnels présents.

Dans son rapport d'enquête, le BEA-RI retient comme cause première de l'événement l'établissement simultané de plusieurs circuits d'alimentation en eau, dont un conduisant directement à l'égout, entraînant le mélange de deux produits de nettoyage sans dilution. La mise en

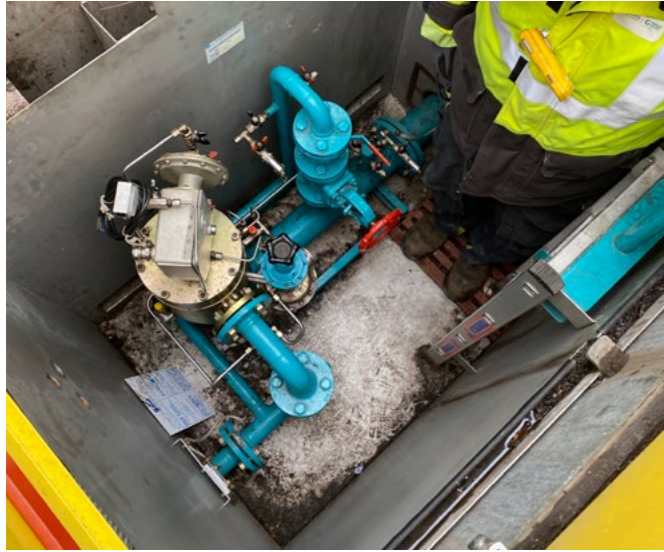
## SUPPRESSION SUR LE RÉSEAU DE DISTRIBUTION DE GAZ GRDF – Paris (75016)

Le 6 mars 2023, la brigade des sapeurs-pompiers de Paris est appelée pour une fuite de gaz. Alors que des opérateurs GRDF sont en cours d'intervention sur le poste de détente où la fuite a été identifiée, plusieurs nouveaux appels signalent des odeurs de gaz, des dysfonctionnements des équipements gaz et deux jets enflammés sur des installations situées en aval.

Au cours de l'intervention, les deux opérateurs ont fait face à des difficultés et ont omis de surveiller la pression de sortie du poste. Une fois leur intervention terminée, ils ont constaté une pression sur le réseau aval de 700 mbar, en lieu et place des 21 mbar attendus.
